# 1. Анализ причин отказов-1

## **Анализ причин – нежелательный возврат отработанной воды**

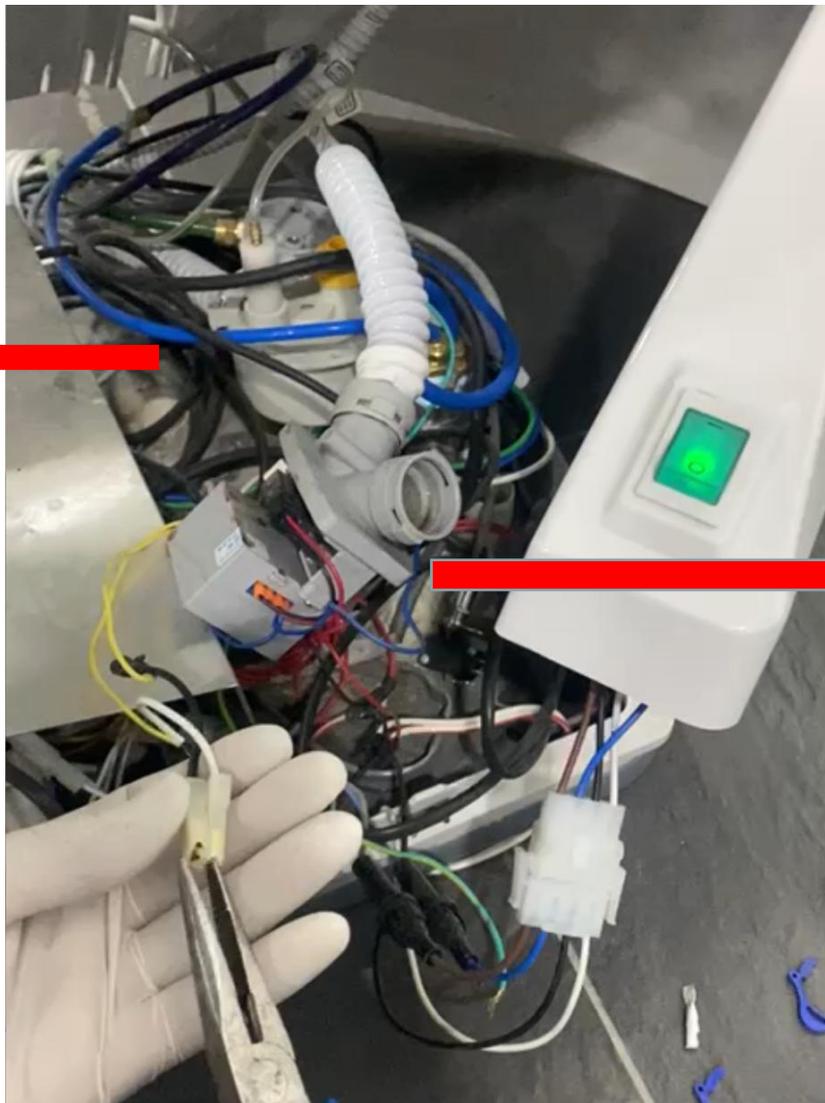
Ошибка 1:

Клапан выбора места J06-0107 установлен в выносной гидроблок

- Допустимо устанавливать во встроенный гидроблок только в вертикальном положении
- Недопустимо устанавливать в напольный гидроблок

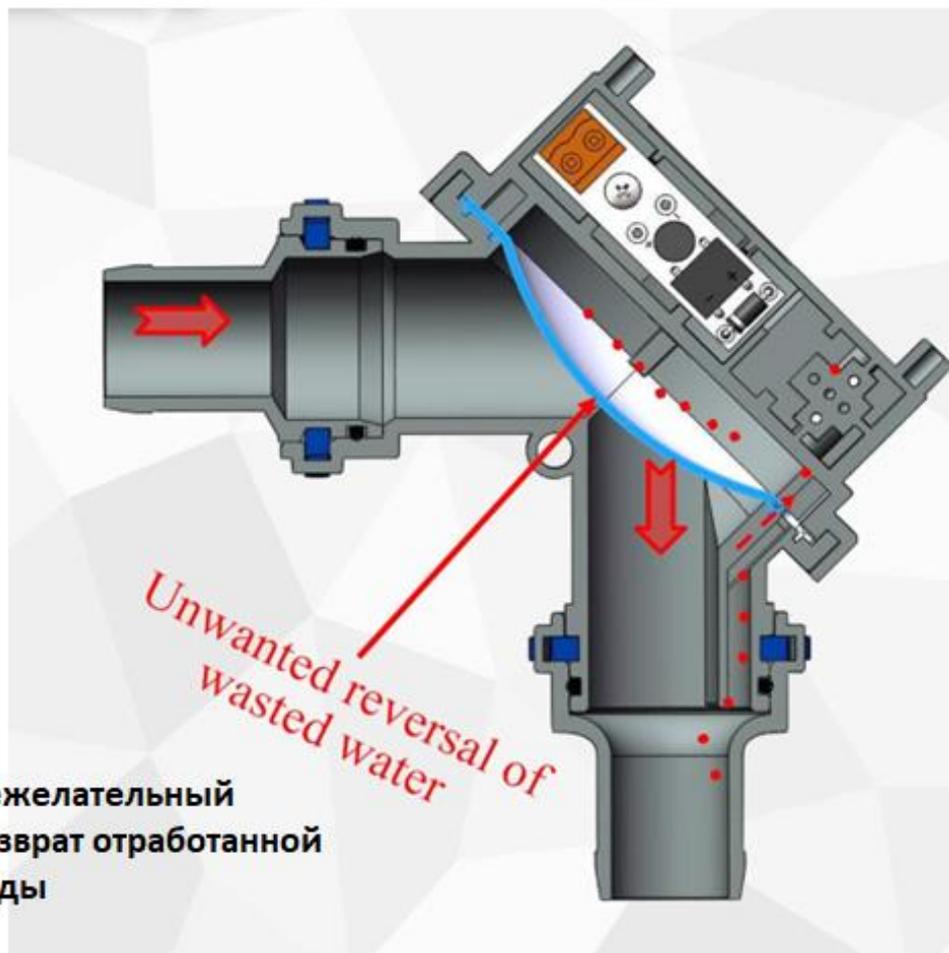
Ошибка 2:

Клапан выбора места J06-0107 был установлен в перевернутом виде

1. При установке клапана выбора места в напольный гидроблок, и если его расположение не соответствует требованиям инструкции, то высок риск возврата отработанной воды в рабочую полость.
2. При установке клапана выбора места во встроенный гидроблок и если используется только слюноотсос, то риск снижается. Если в клинике используется слюноотсос и пылесос, а также используются дезинфицирующие жидкости для ежедневной промывки труб, то увеличивается риск возврата отработанной воды в рабочую полость.

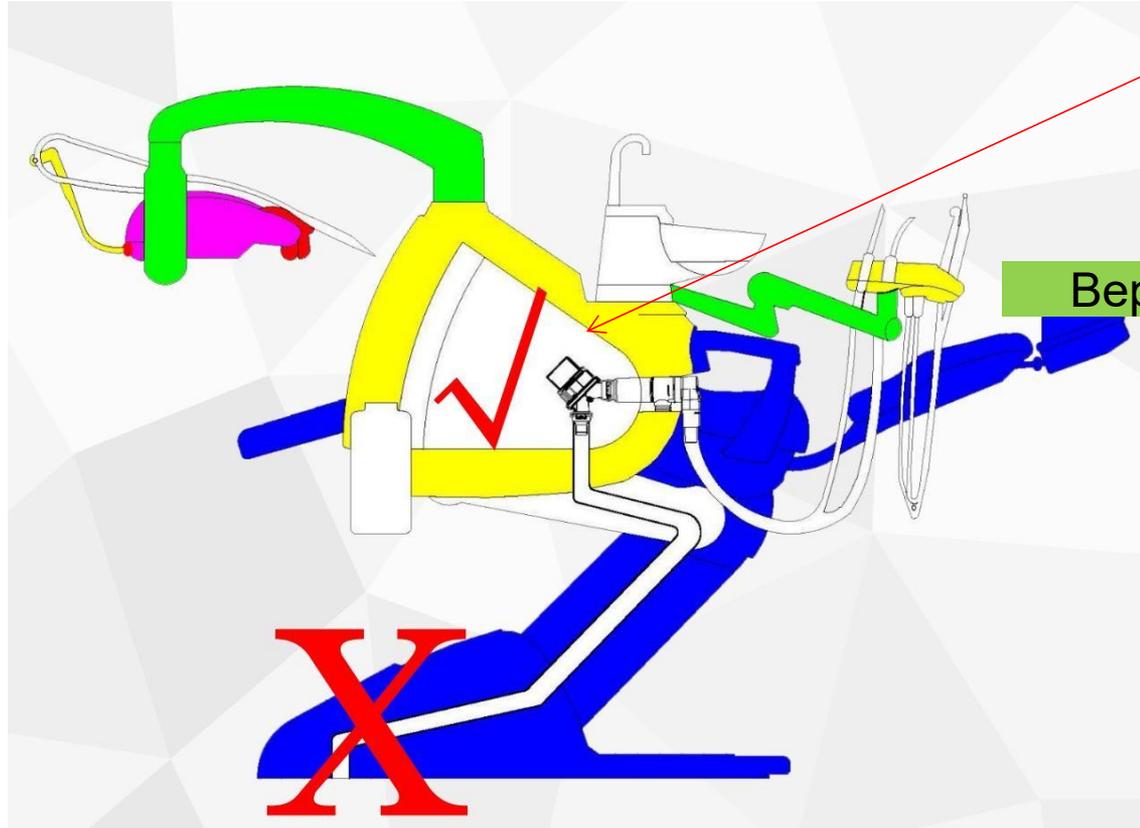
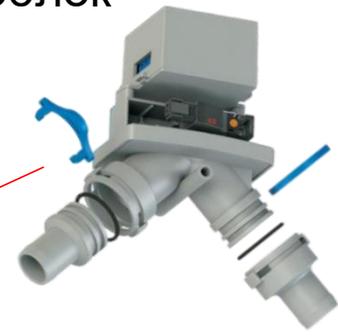
Вертикальное положение
